Arqueología e historia industrial en el noreste de México

Minería y medio ambiente en el cerro de las Mitras

El complejo minero “La Voladora”

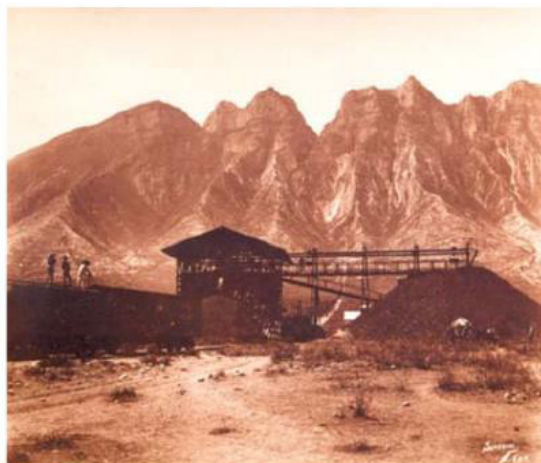
Fig. 1. La Voladora.

En la figura 1 se muestra una panorámica tomada aproximadamente desde la avenida Paseo de los Leones, a la altura del HEB, en esta foto se aprecian varias cañadas, algunas de ellas en explotación; desde la primera bajaban las góndolas cargadas con mineral, a la derecha la segunda, la tercera y la cuarta cañadas, donde se aprecia el escurrimiento de material de desecho.

Todas estas cañadas están conectadas por una vereda que empieza en la cañada uno, donde se ubica La Voladora, a unos 1570 metros sobre el nivel del mar. La vereda rodea o atraviesa las crestas, las huellas de los explosivos con que fue hecha se pueden apreciar fácilmente, y hay algunos restos de vía por donde circulaban los vagones mineros (a esta vereda los montañistas la llaman El Nivel, así la llamaré desde ahora) desde las minas hasta el edificio ubicado afuera de La Voladora, donde las góndolas eran bajadas por cable.

La figura 1 muestra cómo era la cara norte de la montaña hace unos 100 años, el grado de erosión y deforestación (esto último no sólo debido a la minería, sino también al uso de leña para la ciudad). La figura 2 muestra por una parte la recuperación del bosque; y por la otra, cómo la ciudad se va extendiendo por las faldas de la montaña, precisamente aquí se concentra la mayor parte de la diversa vida silvestre del cerro de las Mitras.

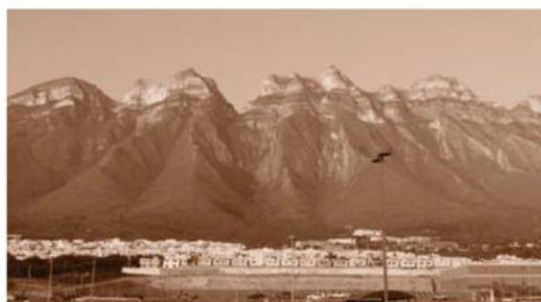
Fig. 2. Panorámica del sitio donde se encontraba La Voladora (2014).

En la figura 2 se muestra la vista del mismo lugar de la primera foto hoy en día. En la figura 4 se aprecian de cerca las instalaciones de La Voladora, a una altura aproximada de 1570 metros sobre el nivel del mar. Se pueden observar, de derecha a izquierda, dos edificios de madera (barracas o almacenes), entre los dos edificios una entrada a la mina, la cual conduce al otro lado de esa pared (es la cresta situada entre la cañada uno y la dos; en esos túneles hay restos de durmientes para los vagones mineros, que vendrían des-

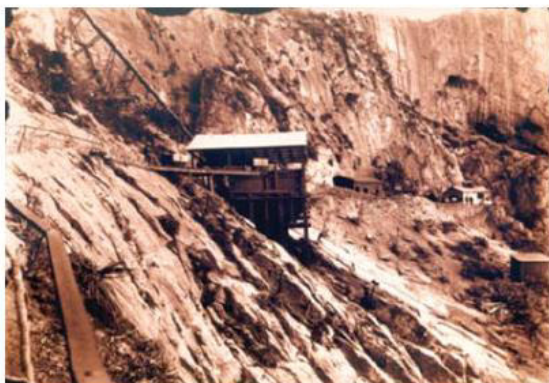
Fig. 4. La Voladora de cerca.

En la figura 4 se aprecia el edificio de donde saldrían los vagones, se perciben también diversas instalaciones para bajar mineral y escaleras de acceso a otra de las minas, más a la izquierda y cerca de la cámara se observa un barandal del cual ya no hay restos, pero

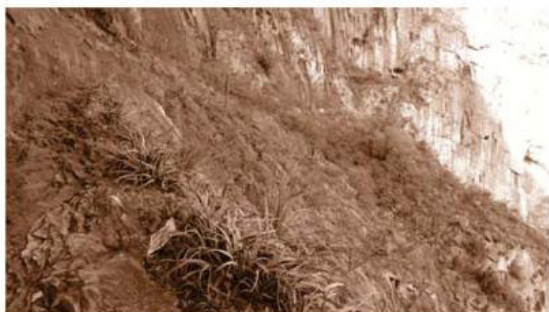
Fig. 5. El lugar donde estaba La Voladora.

quedan los agujeros donde estaba instalado. En la figura 5 se aprecia cómo es ese lugar hoy en día.

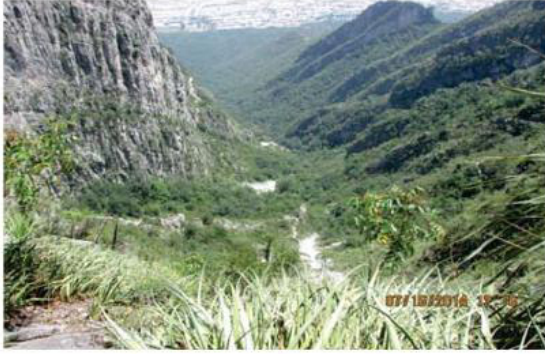
Fig. 8. Vista actual desde La Voladora, en la cañada número uno, abajo "los chorreaderos de piedra" (materiales de deshecho de las minas).

En la cañada uno se aprecia mayor cantidad de pasivos ambientales, aún después de casi cien años, este material es desplazado cada vez por las lluvias torrenciales o sostenidas, como en el caso de huracanes; la cañada cambia de aspecto debido a la erosión que causa el paso de las toneladas de material sacado

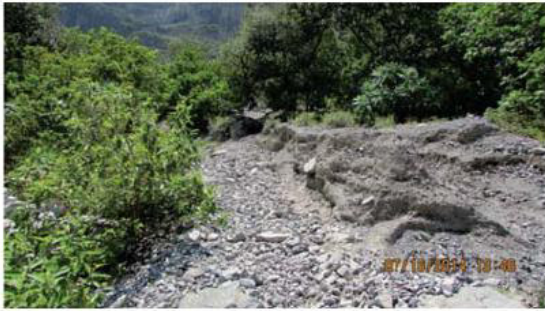
Fig. 9. Cañada número uno, otro ejemplo de los residuos de las minas visto desde abajo.

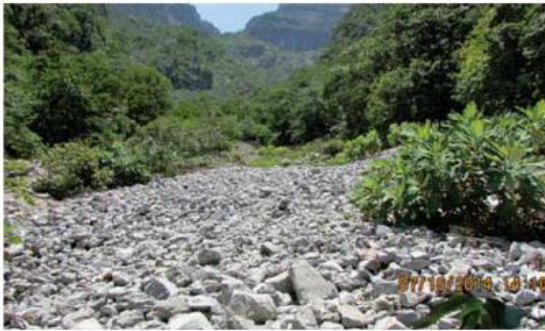
Fig. 10. Cañada número uno, el bosque invadido por los no tan "pasivos" ambientales de las minas.
