# Colegio Civil

## Muestra de conservación y defensa del patrimonio cultural

El 31 de enero de 2007 concluyó el proceso de intervención del antiguo edificio, considerado la cuna de la Universidad, eliminando elementos ajenos a los originales al inmueble, para su cuidado, conservación y nueva función como Colegio Civil Centro Cultural Universitario.

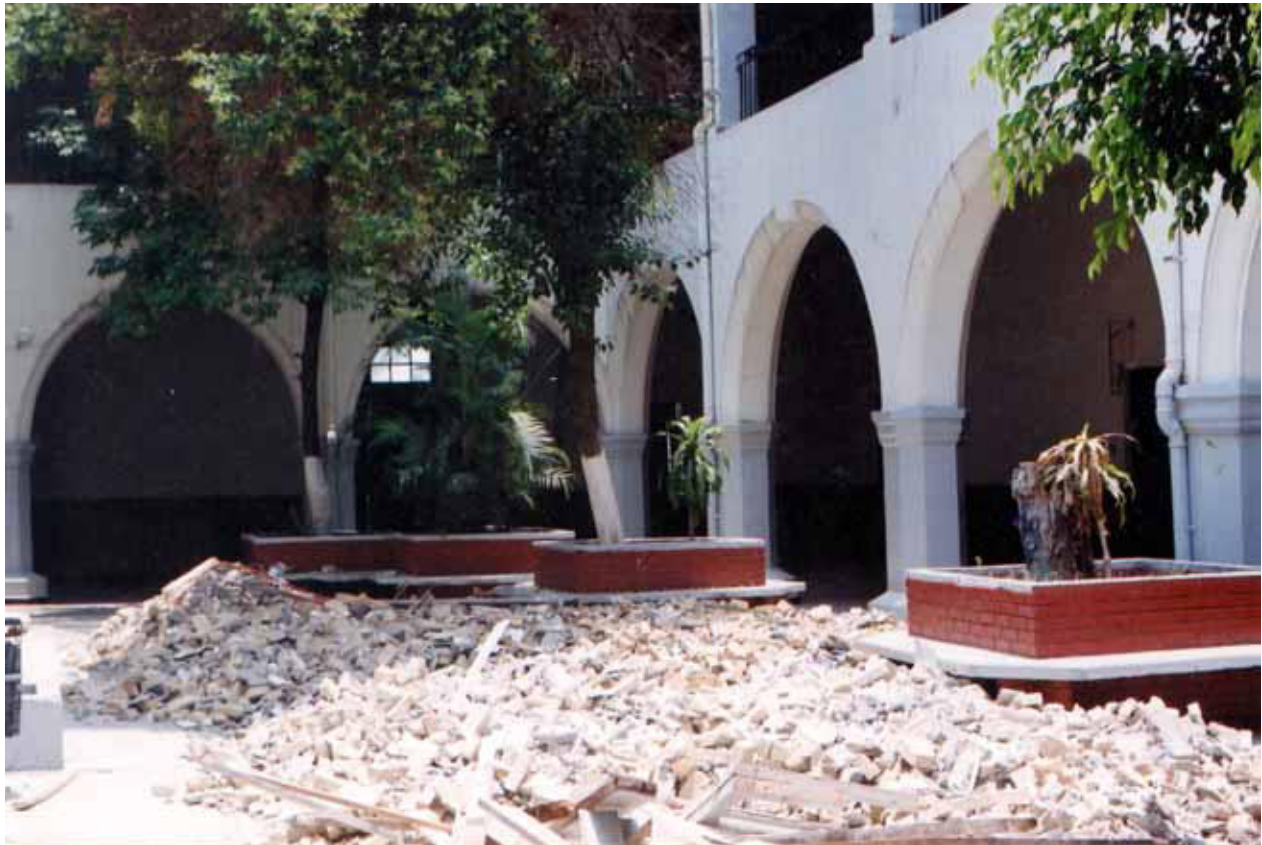
Dentro del proyecto se contemplaba eliminar las áreas llamadas “espurias”, elementos ajenos al edificio original.

La eliminación de áreas llamadas “espurias”, elementos ajenos y revertir todo daño ocasionado a su lógica constructiva fue una de las bases principales del trabajo de intervención realizada por etapas a partir de junio de 2004.

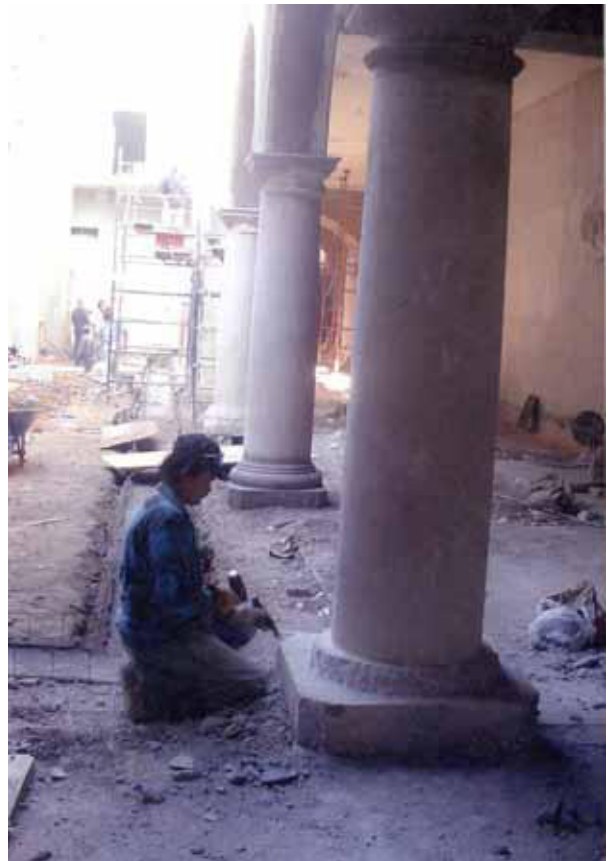
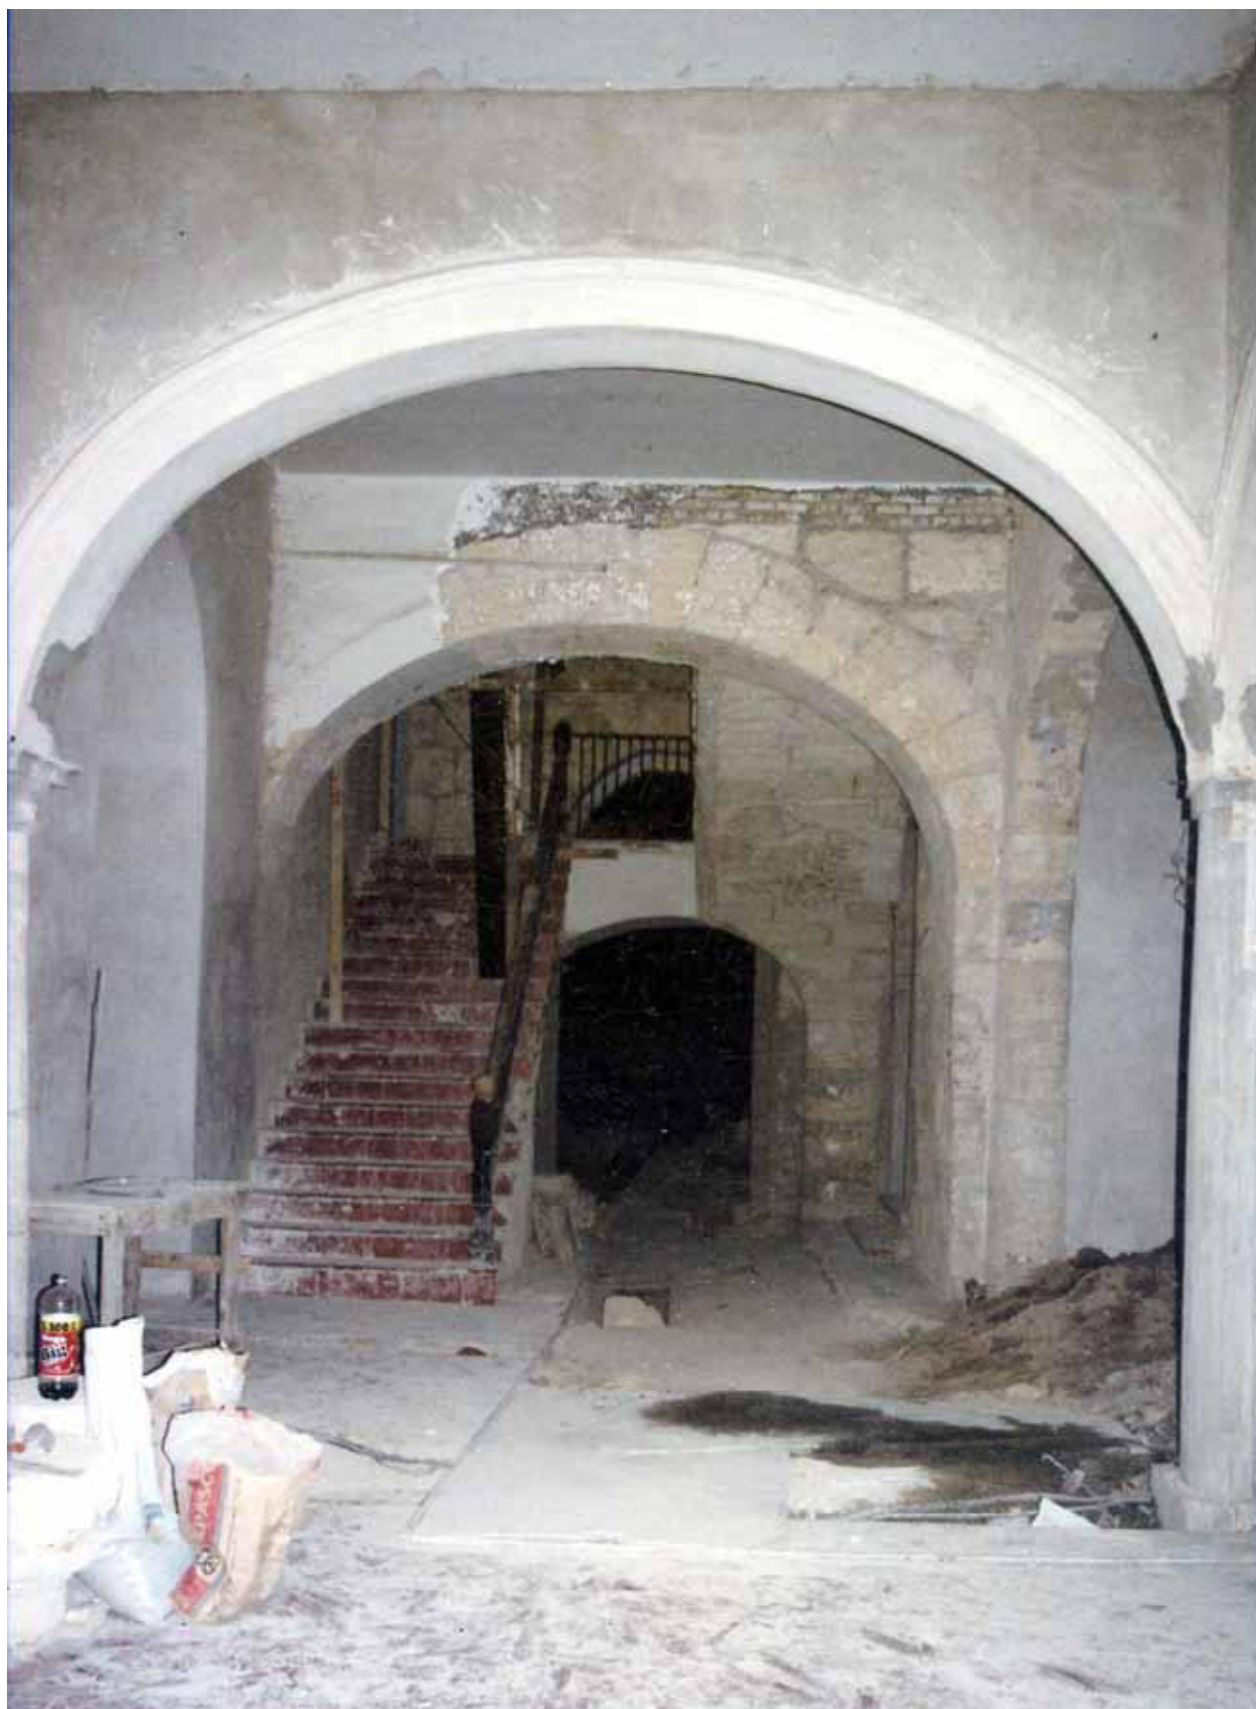
La restauración contemplaba el rescate de los elementos arquitectónicos e históricos del edificio.

Se hizo la recuperación de vanos originales en puertas o ventanas, algunos que se encontraban tapiados y fuera de función, columnas octogonales, capiteles, la mayoría de ellos deteriorados en su estructura, así como la reposición de un techo, vigas y escaleras que fueron dañadas durante este proceso por el huracán Emily.

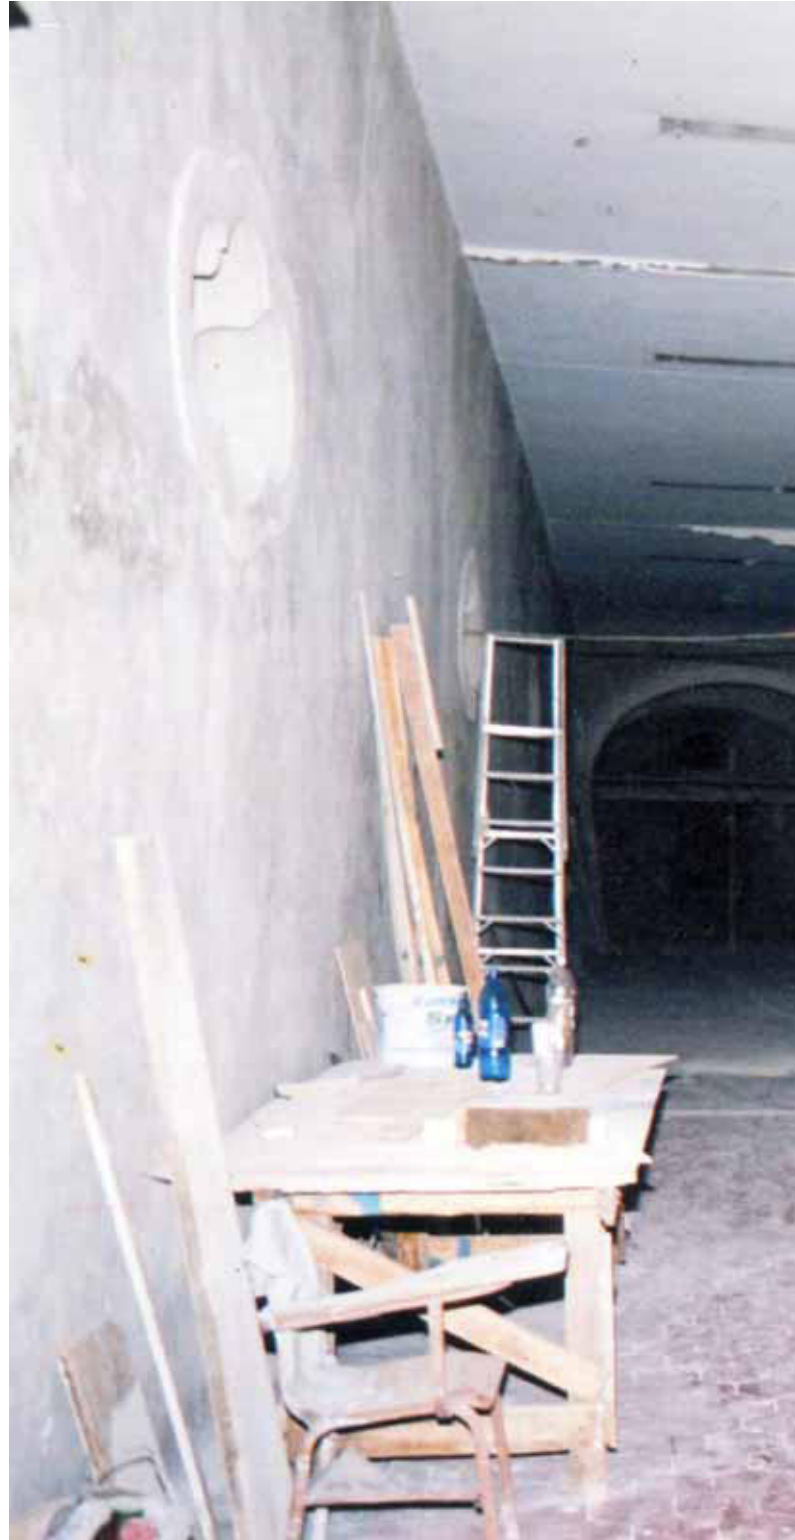
Entre ellos se encuentran las escaleras de mármol negro del Topo, ubicadas en la parte sur poniente, que se encontraban ocultas, así como canes, uno de ellos en particular representa hojas de acanto, ábacos y capiteles de orden toscano, donde descansan los arcos esquineros en los muros, y distintas capas de pigmentos cromáticos. En las columnas aparecieron enumeraciones labradas que servían para la colocación de las piezas en su lugar, así como flores de lis sobre los collarines.

Estos y otros hallazgos se dejaron al descubierto para mostrar al público el arte de la construcción antigua, por ejemplo, unos corredores quedaron acristalados para instalar exposiciones. A fin de apreciar de la mejor manera el cuerpo original del

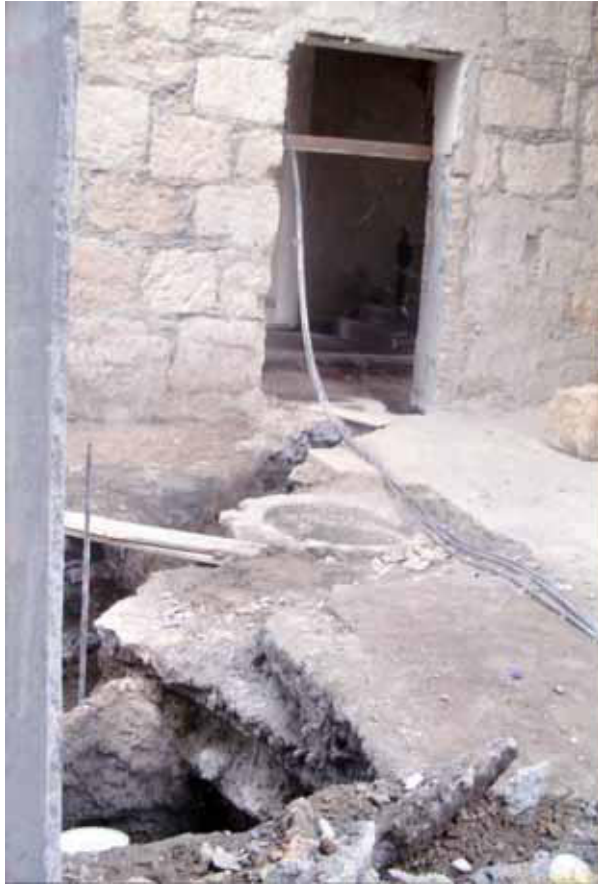
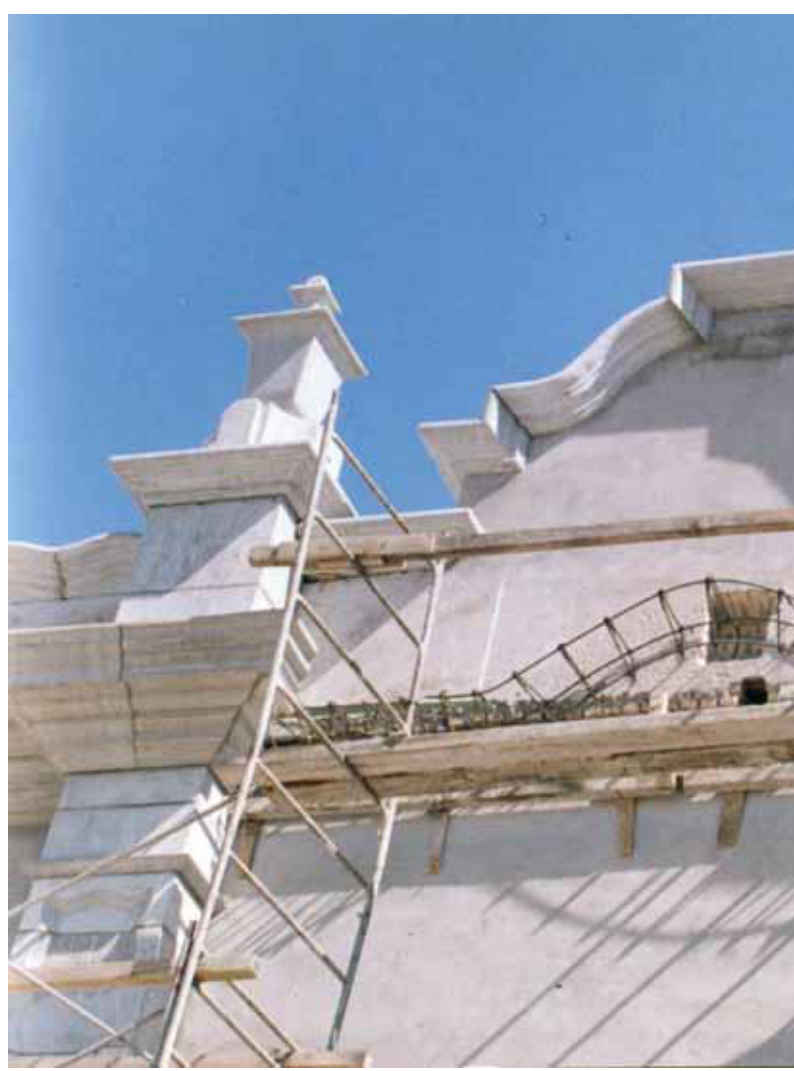
**Con el nuevo manejo de espacios es posible apreciar la manera como conviven armónicamente el edificio iniciado en el periodo colonial, a fines del siglo XVIII, y el edificio del siglo XX de tendencia estilística decó.**

Con el nuevo manejo de espacios y funciones es posible apreciar hoy como conviven armónicamente los dos edificios sobrepuestos en el tiempo: primero y en la base el edificio iniciado en el periodo colonial y ampliado en el siglo XIX que nos muestra sus generosas proporciones y la tecnología constructiva estabilizada por los principios de la compresión, y segundo, sobrepuesto como continuidad, el edificio del siglo XX que testimonia la tendencia estilística del tiempo en que se genera, el decó, y la tecnología constructiva de los materiales industriales que retan los principios estructurales de la flexo compresión.

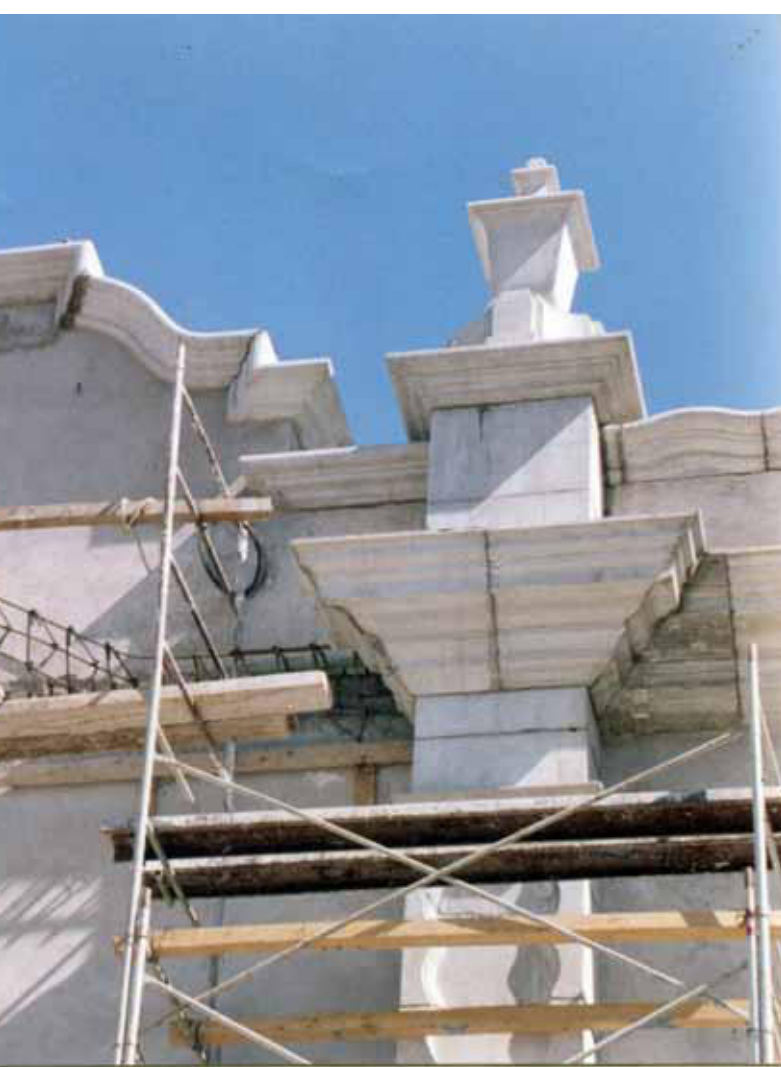
En la nueva intervención se completó la fachada siguiendo el mismo tratamiento general del conjunto que la determina con el compromiso de preservar la verdad histórica.

En la nueva intervención se completó la fachada siguiendo el mismo tratamiento general del conjunto que la determina, por ello el rodapié, las pilastras,

molduras, cornisas, pretilas, mecheros y remates. Sin embargo se aprovechó la oportunidad de conservar los vanos de puertas y ventanas originales del edificio del Colegio Civil considerando el contexto semiaislado de la fachada y en congruencia con el compromiso de preservar la verdad histórica.
